RAPORT DE INSPECȚIE AL PROPRIETĂȚII

| INFORMAȚII CLIENT | |
|---|---|
| NUME Marius P | ADRESA Sector 3, Bucuresti |
| AN CONSTRUCȚIE 2015 | SUPRAFAȚĂ 250 mp |
| NUME INSPECTOR Marius PANUTA | DATA INSPECȚIEI 11.2015 |

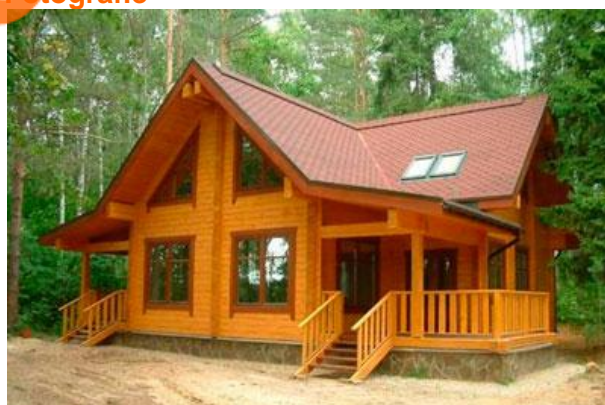
Fotografie

Imobilul nu este prevăzut cu sisteme antiincendiu - detectoarele de fum lipsesc, reprezentând astfel o problemă pentru siguranța la incendiu. Casa nu este prevăzută cu sistem de alarmă. Instalatie electrică este din aluminiu, aceasta trebuind înlocuită cu una nouă din cupru. Panoul electric este și el de tip vechi. Aceste două constatari la partea electrică pot provoca incendii sau chiar electrocutari. Cost aproximativ pentru realizarea acestor îmbunătățiri ajung la 2000-2500 lei. Pe sticla ferestrelor din dormitoare sunt vizibile urme de condens. Este posibil ca tamplăria PVC să nu fie bine executată. Pentru reducerea acestui fenomen neplăcut recomandăm o mai bună aerisire a încăperilor prin folosirea geamurilor low-e.
